KAJIAN LONGSOR AKIBAT GEMPA DI NAGARI TANDIKEK KECAMATAN PARTAMUAN KABUPATEN PADANG PARIAMAN SUMATERA BARAT, INDONESIA

ABSTRACT

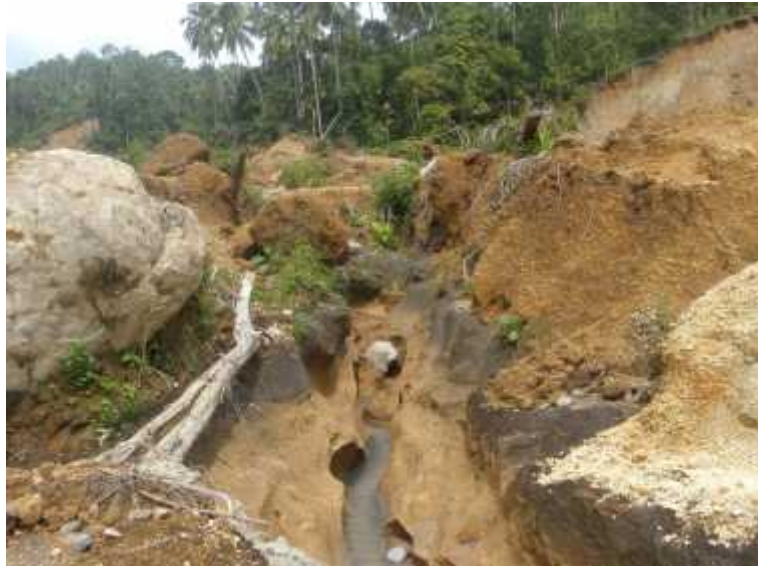
Gambar 3. muka air dangkal disebabkan lapisan bawah yang padat.

Berdasarkan hasil peninjauan ke lokasi studi Tandikek ternyata bahwa kedalaman muka air tanah tergolong agak dangkal karena terdapat batuan masif di lapisan bawah yang merupakan bidang luncur bagi terjadinya longsor. Kedalaman muka air tanah tergolong harkat 3.

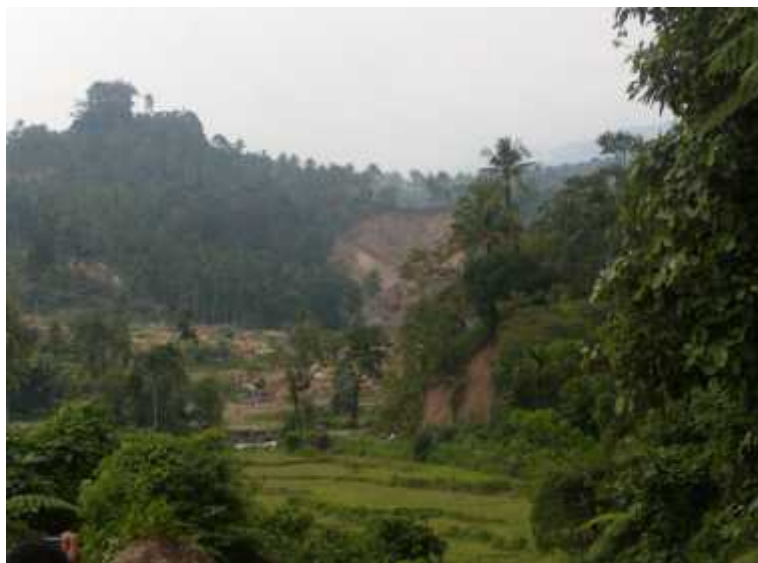
Gambar 4. Gambaran penggunaan lahan daerah Tandikek

Jenis penggunaan lahan di daerah studi Tandikek seperti terlihat pada peta Gambar 5. Dari Tabel 2. dan Gambar 3 terlihat bahwa penggunaan lahan di daerah studi Tandikek umumnya di daerah lembah

terdapat sawah, di daerah miring terdapat semak belukar dan kebun campuran dan kebun kelapa. Jadi dengan demikian berdasarkan kriteria, maka harkat penggunaan lahan tergolong semak dan kebun campuran adalah 2 dan 3 untuk sawah.
